Piano Eliminazione Barriera Architettoniche

ALLEGATO II
SCHEDE DI ANALISI
EDIFICI •
SPAZI PUBBLICI •
PERCORSI URBANI •

Comune di Monte Cremasco

Piano Eliminazione Barriere Architettoniche – P.E.B.A.

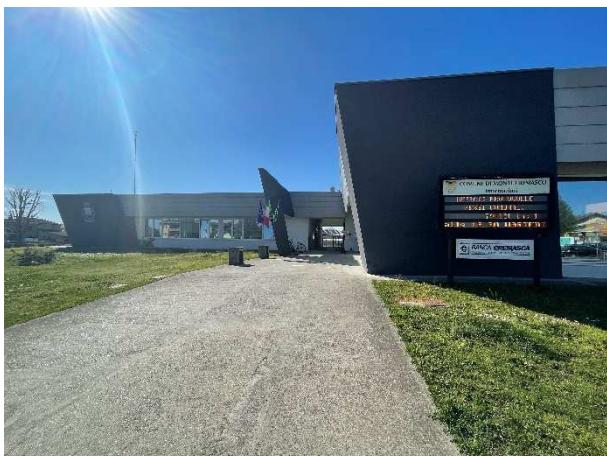
FOTO

MACRO CATEGORIA	CARATTERISTICHE E CRITICITÀ	CATEGORIA DISABILITÀ	GIUDIZIO
RAGGIUNGIBILITÀ	Assenza di segnalazione tattile plantare come linea guida alle persone non vedenti. Assenza di segnalazione tattile per non vedenti in prossimità di attraversamento pedonale posto in senso ortogonale al senso di marcia. Assenza di segnalazione tattile-plantare per l'intercettazione di pubblici servizi. Presenza di sconnesioni e deformazioni diffuse di porzioni della pavimentazione esistente.		3 4 2 4
ACCESSO EDIFICIO/AREA	Assenza/inadeguatezza di sistema di chiamata esterno (altezza). Assenza di segnaletica informativa (mappa tattile) e di orientamento su supporto. Assenza di segnaletica informativa esterna.		3 4 2 3
COLLEGAMENTI VERTICALI	---		- - - -
COLLEGAMENTI ORIZZONTALI	Assenza di tecnologie per l'ausilio a persone con deficit uditivo negli sportelli al pubblico (induzione magnetica per apparecchi acustici).		4 3 4 4

SERVIZI IGienICI DEDICATI	Servizio igienico per il pubblico: Mancanza/carenza di accessori per bagno accessibile ai sensi del D.M. 236/89. Servizio igienico per il personale: Assenza/ inadeguatezza di maniglioni nei servizi igienici. Mancanza/carenza di accessori per bagno accessibile ai sensi del D.M. 236/89. Per tutti i servizi igienici (servizio igienico pubblico/personale/sala consiliare): Assenza di segnaletica informativa (mappa tattile) e di orientamento su supporto.		3 4 3 4
SICUREZZA	Assenza di personale formato sulla gestione dell'emergenza in presenza di persone con esigenze specifiche (disabilità motoria, sensoriale e cognitiva). Presenza di serramento vetrato non conforme (profilo inferiore < 40 cm) Assenza di percorso/pavimentazione a raso accessibile per via di fuga sul retro		3 4 2 4

Si segnala la presenza, a terra, sotto le portefinestre della sala consiliare, di traversi di altezza <2cm, che nonostante siano regolari da un punto di vista normativo, potrebbero comunque essere di intralcio al passaggio di una sedia a ruote.

DESCRIZIONE INTERVENTI DI RISOLUZIONE	INTERVENTI STANDARD
RAGGIUNGIBILITÀ	Inserimento di segnalazione tattile costituita da fascia trattata a righe parallele. Adeguamento di attraversamento pedonale tramite nuova realizzazione di segnaletica tattile a pavimento. Intercettazione del pubblico servizio attraverso la collocazione di adeguata segnaletica tattile a plantare sul marciapiede/percorso. Adeguamento della pavimentazione dissestata o inadeguata tramite rifacimento.	Cod. IL01 Cod. IL04 Cod. IL03 Cod. IPM01
ACCESO EDIFICO/AREA	Installazione di campanello/citofono/videocitofono esterno accessibile dalla sedia a ruote. Installazione di mappa tattile quale rappresentazione della planimetria di un ambiente. Inserimento di segnaletica informativa e di orientamento.	Cod. IAR01 Cod. ILI03 Cod. ISC01
COLLEGAMENTI VERTICALI	---	---
COLLEGAMENTI ORIZZONTALI	Installazione di sistema ad induzione magnetica per apparecchi acustici.	Cod. ICO02

SERVIZI IGienICI DEDICATI	Servizio igienico per il pubblico: Posizionamento/ riposizionamento degli accessori ad altezze adeguate Servizio igienico per il personale: Installazione/sostituzione di maniglione/i di sostegno, fisso o ribaltabile. Posizionamento/ riposizionamento degli accessori ad altezze adeguate Per tutti i servizi igienici (servizio igienico pubblico/personale/sala consiliare): Installazione di mappa tattile quale rappresentazione della planimetria di un ambiente.	Cod. ISI03 Cod. ISI02 Cod. ISI03 Cod. ILI03
SICUREZZA	Formare un numero adeguato di lavoratori sulla gestione delle procedure di emergenza ed evacuazione in presenza di persone con esigenze specifiche (disabilità motoria, sensoriale e cognitiva e sulla LIS). Sostituzione del serramento vetrato esistente con un altro provvisto di parte cieca fino all'altezza di 40 cm. Nuova realizzazione di percorso a raso con caratteristiche conformi al D.M. 236/89 per via di fuga sul retro.	--- Cod. ISE02 Cod. IPM02

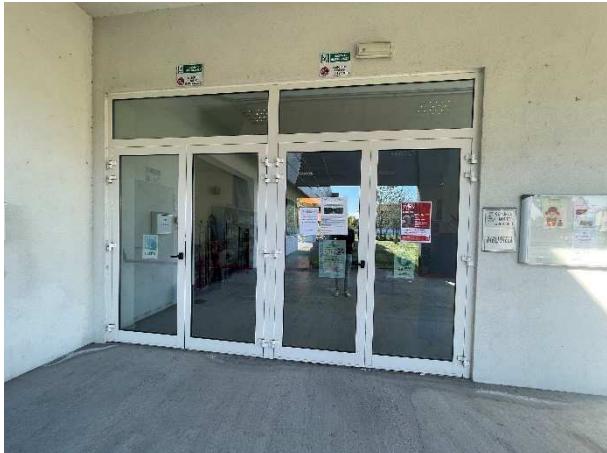
FOTO

MACRO CATEGORIA	CARATTERISTICHE E CRITICITÀ	CATEGORIA DISABILITÀ	GIUDIZIO
RAGGIUNGIBILITÀ	Assenza di segnalazione tattile plantare come linea guida alle persone non vedenti. Assenza di segnalazione tattile per non vedenti in prossimità di attraversamento pedonale posto in senso ortogonale al senso di marcia. Assenza di segnalazione tattile-plantare per l'intercettazione di pubblici servizi. Presenza di sconnesioni e deformazioni diffuse di porzioni della pavimentazione esistente.		3 4 2 4
ACCESSO EDIFICIO/AREA	Assenza di segnaletica informativa (mappa tattile) e di orientamento su supporto.		4 4 2 4
COLLEGAMENTI VERTICALI	--		- - - -
COLLEGAMENTI ORIZZONTALI	Assenza di tecnologie per l'ausilio a persone con deficit uditivo (induzione magnetica per apparecchi acustici). Presenza su percorso pedonale di dislivello causato da gradino/i di altezza massima 5 cm.		3 3 4 4
SERVIZIIGENICI DEDICATI	Assenza di segnaletica informativa (mappa tattile) e di orientamento su supporto.		4 4 3 4

SICUREZZA	Assenza di personale formato sulla gestione dell'emergenza in presenza di persone con esigenze specifiche (disabilità motoria, sensoriale e cognitiva). Assenza di impianto di allarme acustico/visivo all'interno dell'intera struttura. Presenza di serramento vetrato non conforme (profilo inferiore < 40 cm). Assenza di percorso/pavimentazione a raso accessibile per via di fuga sul retro.		2 2 2 4

Lo stallone per i disabili è condiviso con quello riservato al palazzo comunale, all'ambulatorio e alla posta.
Si segnala la presenza, a terra, sotto le portefinestre, di traversi di altezza <2cm, che nonostante siano regolari da un punto di vista normativo, potrebbero comunque essere di intralcio al passaggio di una sedia a ruote.

DESCRIZIONE INTERVENTI DI RISOLUZIONE	INTERVENTI STANDARD
RAGGIUNGIBILITÀ	<p>Inserimento di segnalazione tattile costituita da fascia trattata a righe parallele. Adeguamento di attraversamento pedonale tramite nuova realizzazione di segnaletica tattile a pavimento. Intercettazione del pubblico servizio attraverso la collocazione di adeguata segnaletica tattile a plantare sul marciapiede/percorso. Adeguamento della pavimentazione dissestata o inadeguata tramite rifacimento.</p>	Cod. IL01 Cod. IL04 Cod. IL03 Cod. IPM01
ACCESO EDIFICO/AREA	<p>Installazione di mappa tattile quale rappresentazione della planimetria di un ambiente.</p>	Cod. ILI03
COLLEGAMENTI VERTICALI	<p>---</p>	---
COLLEGAMENTI ORIZZONTALI	<p>Installazione di sistema ad induzione magnetica per apparecchi acustici. Eliminazione del dislivello attraverso la realizzazione di un raccordo della pavimentazione.</p>	Cod. ICO02 Cod. ID03

SERVIZI IGienICI DEDICATI	<p>Installazione di mappa tattile quale rappresentazione della planimetria di un ambiente.</p>	Cod. ILI03
SICUREZZA	<p>Formare un numero adeguato di lavoratori sulla gestione delle procedure di emergenza ed evacuazione in presenza di persone con esigenze specifiche (disabilità motoria, sensoriale e cognitiva e sulla LIS). Installazione dell'impianto di allarme acustico presente con installazione di elementi luminosi. Sostituzione del serramento vetrato esistente con un altro provvisto di parte cieca fino all'altezza di 40 cm. Nuova realizzazione di percorso a raso con caratteristiche conformi al D.M. 236/89 e rampa per via di fuga sul retro.</p>	--- Cod. ISO1 Cod. ISE02 Cod. IPM02

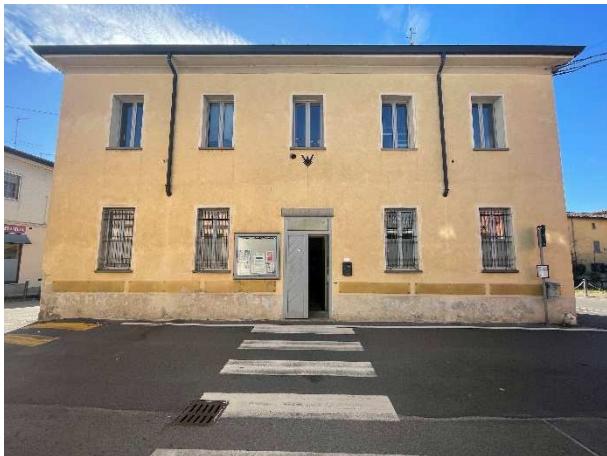
FOTO

MACRO CATEGORIA	CARATTERISTICHE E CRITICITÀ	CATEGORIA DISABILITÀ	GIUDIZIO
RAGGIUNGIBILITÀ	Assenza di segnalazione tattile plantare come linea guida alle persone non vedenti. Presenza di porzione di percorso/marciapiede con pendenza eccessiva. Assenza di protezione del percorso pedonale. Assenza di segnalazione tattile-plantare per l'intercettazione di pubblici servizi. Assenza di segnaletica informativa esterna.		2
			4
			2
			3
			3
ACCESO EDIFICIO/AREA	Assenza/inadeguatezza di sistema di chiamata esterno (altezza). Assenza di segnaletica informativa (mappa tattile) e di orientamento su supporto. Assenza di segnaletica informativa esterna. Presenza su percorso pedonale di dislivello causato da gradino/i di altezza massima 5 cm.		3
			4
			2
			3
COLLEGAMENTI VERTICALI	Assenza di segnalazione tattile-plantare per non vedenti per interni di segnalazione presenza rampa/scala. Assenza/inadeguatezza del corrimano ai lati della scala. Presenza di pavimento e/o gradini sdruciolati. Assenza di segnaletica sonora di arrivo al piano interna alla cabina. Assenza di segnaletica interna alla cabina. Presenza di piattaforma elevabile/ascensore dotato di porta a battente sprovvista di apertura automatica.		3

4
			2
			4
			3
COLLEGAMENTI ORIZZONTALI	Assenza di tecnologie per l'ausilio a persone con deficit uditivo negli sportelli al pubblico (induzione magnetica per apparecchi acustici). Assenza di segnaletica informativa e di orientamento. Presenza di serramento interno non adeguato.		3
			3
			3
			3
SERVIZIIGENICI DEDICATI	Mancanza/carenza di accessori e maniglioni per bagno accessibile ai sensi del D.M. 236/89. Assenza di impianto di allarme acustico/visivo all'interno dei blocchi bagni Assenza di segnaletica informativa (mappa tattile) e di orientamento su supporto.		2
			4
			3
			4
SICUREZZA	Assenza di personale formato sulla gestione dell'emergenza in presenza di persone con esigenze specifiche (disabilità motoria, sensoriale e cognitiva). Assenza di impianto di allarme acustico/visivo all'interno dei blocchi bagni. Assenza di segnaletica informativa e di orientamento.		3
			3
			2
			3

DESCRIZIONE INTERVENTI DI RISOLUZIONE	INTERVENTI STANDARD
RAGGIUNGIBILITÀ	<p>Inserimento di segnalazione tattile costituita da fascia trattata a righe parallele. Demolizione della rampa esistente e ricostruzione della stessa con pendenza corretta. Inserimento di paletto/archetto para-pedonale in acciaio. Intercettazione del pubblico servizio attraverso la collocazione di adeguata segnaletica tattile plantare sul marciapiede/percorso. Inserimento di segnaletica informativa e di orientamento.</p>	<p>Cod. IL01 Cod. ID04 Cod. IPM05 Cod. IL03 Cod. ISC01</p>
ACCESSO EDIFICIO/AREA	<p>Installazione di campanello/citofono/videocitofono esterno accessibile dalla sedia a ruote. Installazione di mappa tattile quale rappresentazione della planimetria di un ambiente. Inserimento di segnaletica informativa e di orientamento. Eliminazione del dislivello attraverso la realizzazione di un raccordo della pavimentazione.</p>	<p>Cod. IAR01 Cod. ILI03 Cod. ISC01 Cod. ID03</p>

COLLEGAMENTI VERTICALI	<p>Realizzazione di fascia a pavimento per segnalazione di inizio e fine di rampa scala. Inserimento/sostituzione corrimano su entrambi i lati della scala. Trattamento della pavimentazione al fine di ridurne la sdruciolovolezza. Installazione di segnaletica sonora di arrivo al piano all'interno della cabina dell'ascensore. Installazione di bottoniera/targhe anche in Braille e loro abbassamento. Presenza di piattaforma elevabile/ascensore dotato di porta a battente sprovvista di apertura automatica</p>	<p>Cod. ILI02 Cod. ICV09 Cod. ISS01 Cod. ICV02 Cod. ICV03 Cod. ICV06</p>
COLLEGAMENTI ORIZZONTALI	<p>Installazione di sistema ad induzione magnetica per apparecchi acustici. Inserimento di segnaletica informativa e di orientamento. Sostituzione di serramento esistente.</p>	<p>Cod. ICO02 Cod. ICO01 Cod. ISE01</p>
SERVIZI IGGINICI DEDICATI	<p>Posizionamento/ riposizionamento degli accessori ad altezze adeguate Installazione di allarme acustico visivo per servizi igienici. Installazione di mappa tattile quale rappresentazione della planimetria di un ambiente.</p>	<p>Cod. ISI03/ISI02 Cod. IS02 Cod. ILI03</p>

SICUREZZA	<p>Formare un numero adeguato di lavoratori sulla gestione delle procedure di emergenza ed evacuazione in presenza di persone con esigenze specifiche (disabilità motoria, sensoriale e cognitiva e sulla LIS). Installazione di allarme acustico visivo per servizi igienici. Inserimento di segnaletica informativa e di orientamento.</p>	<p>---</p> <p>Cod. IS02 Cod. ICO01</p>

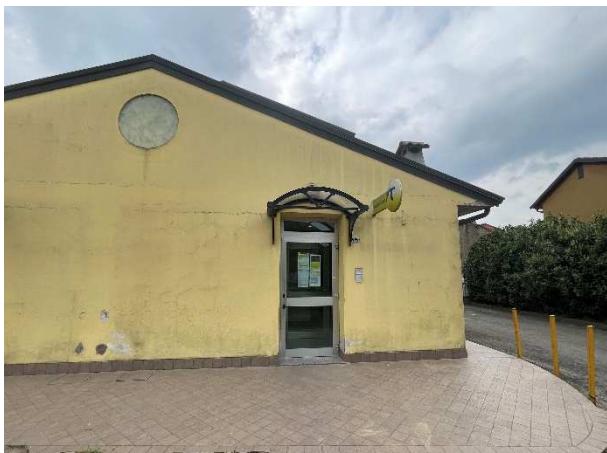
FOTO

MACRO CATEGORIA	CARATTERISTICHE E CRITICITÀ	CATEGORIA DISABILITÀ	GIUDIZIO
RAGGIUNGIBILITÀ	Assenza di segnalazione tattile plantare come linea guida alle persone non vedenti. Assenza di segnalazione tattile-plantare per l'intercettazione di pubblici servizi. Presenza di sconnesioni e deformazioni diffuse di porzioni della pavimentazione esistente. Assenza di segnaletica informativa esterna.		3 4 2 4
ACCESSO EDIFICIO/AREA	Assenza di segnaletica informativa (mappa tattile) e di orientamento su supporto. Assenza di segnaletica informativa esterna.		4 4 2 3
COLLEGAMENTI VERTICALI	---		- - - -
COLLEGAMENTI ORIZZONTALI	Assenza di tecnologie per l'ausilio a persone con deficit uditivo negli sportelli al pubblico (induzione magnetica per apparecchi acustici).		4 3 4 4
SERVIZI IGienICI DEDICATI	Presenza di solo servizio igienico per addetti. Assenza di sanitari, maniglioni ed accessori conformi in servizio igienico esistente. Assenza di segnaletica informativa (mappa tattile) e di orientamento su supporto.		2 4 3 4

SICUREZZA	Assenza di personale formato sulla gestione dell'emergenza in presenza di persone con esigenze specifiche (disabilità motoria, sensoriale e cognitiva). Assenza di impianto di allarme acustico/visivo all'interno dell'intera struttura. Assenza di segnaletica informativa di esodo dalla struttura.		4 2 2 3

DESCRIZIONE INTERVENTI DI RISOLUZIONE	INTERVENTI STANDARD
RAGGIUNGIBILITÀ	Inserimento di segnalazione tattile costituita da fascia trattata a righe parallele. Intercettazione del pubblico servizio attraverso la collocazione di adeguata segnaletica tattile plantare sul marciapiede/percorso. Adeguamento della pavimentazione dissestata o inadeguata tramite rifacimento. Inserimento di segnaletica informativa e di orientamento.	Cod. IL01 Cod. IL03 Cod. IPM01 Cod. ISC01
ACCESO EDIFICO/AREA	Installazione di mappa tattile quale rappresentazione della planimetria di un ambiente. Inserimento di segnaletica informativa e di orientamento.	Cod. ILI03 Cod. ISC01
COLLEGAMENTI VERTICALI	---	---
COLLEGAMENTI ORIZZONTALI	Installazione di sistema ad induzione magnetica per apparecchi acustici.	Cod. ICO02
SERVIZI IGENICI DEDICATI	Presenza di solo servizio igienico per addetti. Il wc esistente, con dimensioni conformi, dovrà essere attrezzato con: lavabo, wc, specchio, maniglioni, corrimano, e accessori annessi. Installazione di mappa tattile quale rappresentazione della planimetria di un ambiente.	Cod. ISI04 Cod. ILI03

SICUREZZA	Formare un numero adeguato di lavoratori sulla gestione delle procedure di emergenza ed evacuazione in presenza di persone con esigenze specifiche (disabilità motoria, sensoriale e cognitiva e sulla LIS). Integrazione dell'impianto di allarme acustico presente con installazione di elementi luminosi. Inserimento di segnaletica informativa e di orientamento delle vie di esodo.	--- Cod. IS01 Cod. ICO01

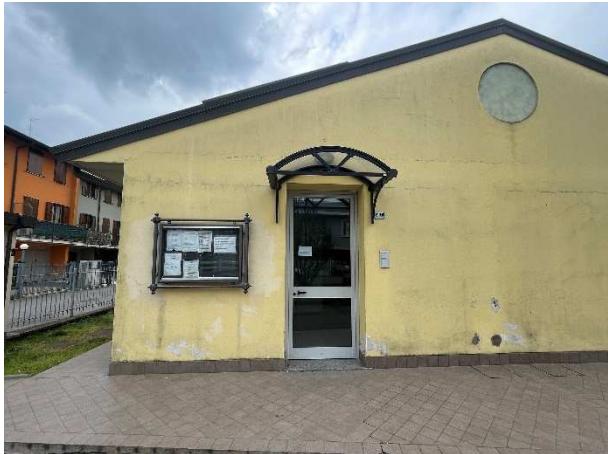
FOTO

MACRO CATEGORIA	CARATTERISTICHE E CRITICITÀ	CATEGORIA DISABILITÀ	GIUDIZIO
RAGGIUNGIBILITÀ	Assenza di segnalazione tattile plantare come linea guida alle persone non vedenti. Assenza di segnalazione tattile-plantare per l'intercettazione di pubblici servizi. Presenza di sconnesioni e deformazioni diffuse di porzioni della pavimentazione esistente. Assenza di segnaletica informativa esterna.		3 4 2 4
ACCESSO EDIFICIO/AREA	Assenza di segnaletica informativa (mappa tattile) e di orientamento su supporto. Assenza di segnaletica informativa esterna.		3 4 2 3
COLLEGAMENTI VERTICALI	--		- - - -
COLLEGAMENTI ORIZZONTALI	Assenza di tecnologie per l'ausilio a persone con deficit uditivo negli sportelli al pubblico (induzione magnetica per apparecchi acustici).		4 3 4 4
SERVIZI IGienICI DEDICATI	Assenza di sanitari, maniglioni ed accessori conformi in servizio igienico esistente. I servizi igienici non sono attrezzati per accogliere mamme con bambini (fasciatoio, ecc.). Assenza di segnaletica informativa (mappa tattile) e di orientamento su supporto.		2 4 3 4

SICUREZZA	Assenza di personale formato sulla gestione dell'emergenza in presenza di persone con esigenze specifiche (disabilità motoria, sensoriale e cognitiva). Assenza di impianto di allarme acustico/visivo all'interno dell'intera struttura. Assenza di segnaletica informativa di esodo dalla struttura.		4 2 2 3

DESCRIZIONE INTERVENTI DI RISOLUZIONE	INTERVENTI STANDARD
RAGGIUNGIBILITÀ	<p>Inserimento di segnalazione tattile costituita da fascia trattata a righe parallele. Intercettazione del pubblico servizio attraverso la collocazione di adeguata segnaletica tattile plantare sul marciapiede/percorso. Adeguamento della pavimentazione dissestata o inadeguata tramite rifacimento. Inserimento di segnaletica informativa e di orientamento.</p>	Cod. IL01 Cod. IL03 Cod. IPM01 Cod. ISC01
ACCESO EDIFICIO/AREA	<p>Installazione di mappa tattile quale rappresentazione della planimetria di un ambiente. Inserimento di segnaletica informativa e di orientamento.</p>	Cod. ILI03 Cod. ISC01
COLLEGAMENTI VERTICALI	---	---
COLLEGAMENTI ORIZZONTALI	<p>Installazione di sistema ad induzione magnetica per apparecchi acustici.</p>	Cod. ICO02
SERVIZI IGENICI DEDICATI	<p>Il wc esistente, con dimensioni conformi, dovrà essere attrezzato con: lavabo, wc, specchio, maniglioni, corrimano, e accessori annessi. Installazione di mappa tattile quale rappresentazione della planimetria di un ambiente.</p>	Cod. ISI04 Cod. ILI03

SICUREZZA	<p>Formare un numero adeguato di lavoratori sulla gestione delle procedure di emergenza ed evacuazione in presenza di persone con esigenze specifiche (disabilità motoria, sensoriale e cognitiva e sulla LIS). Integrazione dell'impianto di allarme acustico presente con installazione di elementi luminosi. Inserimento di segnaletica informativa e di orientamento delle vie di esodo.</p>	--- Cod. IS01 Cod. ICO01

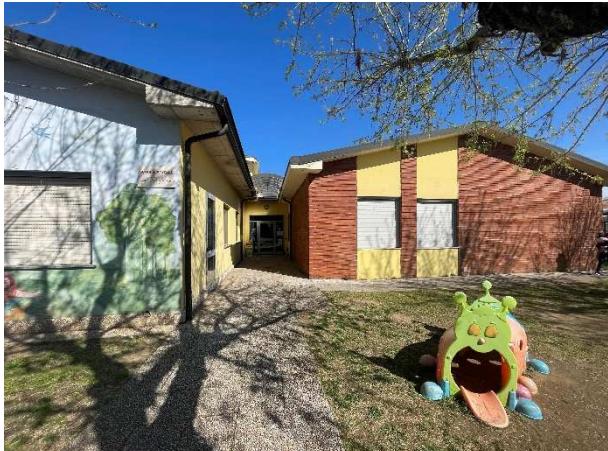
FOTO

MACRO CATEGORIA	CARATTERISTICHE E CRITICITÀ	CATEGORIA DISABILITÀ	GIUDIZIO
RAGGIUNGIBILITÀ	Parcheggio riservato sprovvisto di segnaletica orizzontale e verticale. Assenza di segnalazione tattile plantare come linea guida alle persone non vedenti. Assenza di segnalazione tattile-plantare per l'intercettazione di pubblici servizi.		3
			4
			2
			4
ACCESO EDIFICIO/AREA	Assenza/inadeguatezza di sistema di chiamata esterno. Assenza di segnalazione tattile plantare come linea guida alle persone non vedenti. Presenza su percorso pedonale di dislivello causato da gradino/i di altezza massima 5 cm. Assenza di segnaletica informativa (mappa tattile) e di orientamento su supporto. Presenza di serramento vetrato non conforme (profilo inferiore < 40 cm).		3
			4
			2
			4
COLLEGAMENTI VERTICALI	Assenza di segnalazione tattile-plantare per non vedenti per interni di segnalazione presenza rampa/scala. Assenza/inadeguatezza del corrimano ai lati della scala. Assenza di collegamento verticale accessibile con sedia a ruote.		1

4
			2
			4
COLLEGAMENTI ORIZZONTALI	Percorsi esterni: Assenza di percorso/pavimentazione a raso accessibile. Assenza di spazio per la sosta di persona su sedia a ruote o adeguamento dimensionale dello stallo a corredo di seduta preesistente. Percorsi interni: Presenza di serramento vetrato non conforme (profilo inferiore < 40 cm). Presenza su percorso pedonale di dislivello causato da gradino/i di altezza massima 5 cm.		2
			4
			3
			4
SERVIZI IGienICI DEDICATI	Servizio igienico PT: Assenza di sanitari, maniglioni ed accessori conformi in servizio igienico esistente. Assenza di segnaletica informativa (mappa tattile) e di orientamento su supporto. Servizio igienico P1: Presenza di serramento interno non adeguato. Mancanza/carenza di accessori per bagno accessibile ai sensi del D.M. 236/89. Assenza di segnaletica informativa (mappa tattile) e di orientamento su supporto.		2
			4
			3
			4
SICUREZZA	Assenza di personale formato sulla gestione dell'emergenza in presenza di persone con esigenze specifiche (disabilità motoria, sensoriale e cognitiva). Assenza di impianto di allarme acustico/visivo all'interno dell'intera struttura. Presenza di serramento vetrato non conforme (profilo inferiore < 40 cm). Assenza di segnaletica informativa e di orientamento.		3

DESCRIZIONE INTERVENTI DI RISOLUZIONE	INTERVENTI STANDARD
RAGGIUNGIBILITÀ	<p>Realizzazione di segnaletica orizzontale e verticale a identificazione dello stallo riservato ai sensi del D.M. 236/89.</p> <p>Inserimento di segnalazione tattile costituita da fascia trattata a righe parallele.</p> <p>Intercettazione del pubblico servizio attraverso la collocazione di adeguata segnaletica tattile plantare sul marciapiede/percorso.</p>	Cod. ISR04 Cod. IL01 Cod. IL03
ACCESSO EDIFICO/AREA	<p>Installazione di campanello/citofono/videocitofono esterno accessibile dalla sedia a ruote.</p> <p>Inserimento di segnalazione tattile costituita da fascia trattata a righe parallele.</p> <p>Eliminazione del dislivello attraverso la realizzazione di un raccordo della pavimentazione.</p> <p>Installazione di mappa tattile quale rappresentazione della planimetria di un ambiente.</p> <p>Sostituzione del serramento vetrato esistente con un altro provvisto di parte cieca fino all'altezza di 40 cm.</p>	Cod. IAR01 Cod. IL01 Cod. ID03 Cod. ILI03 Cod. ISE02

COLLEGAMENTI VERTICALI	<p>Realizzazione di fascia a pavimento per segnalazione di inizio e fine di rampa scala.</p> <p>Inserimento/sostituzione corrimano su entrambi i lati della scala.</p> <p>Installazione di servoscala su scale esistenti.</p>	Cod. ILI02 Cod. ICV09 Cod. ICV04
COLLEGAMENTI ORIZZONTALI	<p>Percorsi esterni:</p> <p>Nuova realizzazione di percorso a raso con caratteristiche conformi al D.M. 236/89.</p> <p>Ristrutturazione od ampliamento della pavimentazione di corredo a seduta esistente.</p> <p>Percorsi interni:</p> <p>Sostituzione del serramento vetrato esistente con un altro provvisto di parte cieca fino all'altezza di 40 cm.</p> <p>Eliminazione del dislivello attraverso la realizzazione di un raccordo della pavimentazione.</p>	Cod. IPM02 Cod. ISR02 Cod. ISE02 Cod. ID03
SERVIZI IGienICI DEDICATI	<p>Servizio igienico PT:</p> <p>Il wc esistente, con dimensioni conformi, dovrà essere attrezzato con: lavabo, wc, specchio, maniglioni, corrimano, e accessori annessi.</p> <p>Installazione di mappa tattile quale rappresentazione della planimetria di un ambiente.</p> <p>Servizio igienico P1:</p> <p>Sostituzione di serramento esistente.</p> <p>Posizionamento/ riposizionamento degli accessori ad altezze adeguate</p> <p>Installazione di mappa tattile quale rappresentazione della planimetria di un ambiente.</p>	Cod. ISI04 Cod. ILI03 Cod. ISE01 Cod. ISI03 Cod. ILI03

SICUREZZA	<p>Formare un numero adeguato di lavoratori sulla gestione delle procedure di emergenza ed evacuazione in presenza di persone con esigenze specifiche (disabilità motoria, sensoriale e cognitiva e sulla LIS).</p> <p>Installazione dell'impianto di allarme acustico presente con installazione di elementi luminosi.</p> <p>Sostituzione del serramento vetrato esistente con un altro provvisto di parte cieca fino all'altezza di 40 cm.</p> <p>Inserimento di segnaletica informativa e di orientamento.</p>	--- Cod. IS01 Cod. ISE02 Cod. ICO01

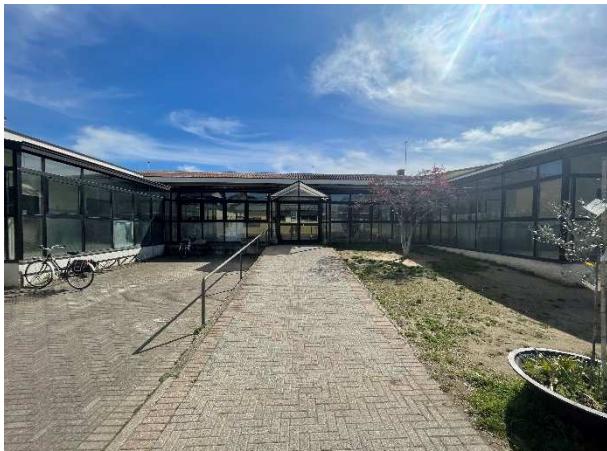
FOTO

MACRO CATEGORIA	CARATTERISTICHE E CRITICITÀ	CATEGORIA DISABILITÀ	GIUDIZIO
RAGGIUNGIBILITÀ	Parcheggio riservato sprovvisto di segnaletica orizzontale e verticale. Assenza di segnalazione tattile plantare come linea guida alle persone non vedenti. Assenza di segnalazione tattile-plantare per l'intercettazione di pubblici servizi.		3 4 2 4
ACCESSO EDIFICIO/AREA	Assenza/inadeguatezza di sistema di chiamata esterno. Assenza di segnalazione tattile plantare come linea guida alle persone non vedenti. Presenza su percorso pedonale di dislivello causato da gradino/i di altezza massima 5 cm. Presenza di sconnesioni e deformazioni diffuse di porzioni della pavimentazione esistente. Assenza/Inadeguatezza del corrimano ai lati della scala. Assenza di segnaletica informativa (mappa tattile) e di orientamento su supporto. Presenza di serramento vetrato non conforme (profilo inferiore < 40 cm).		2 4 2 4
COLLEGAMENTI VERTICALI	---		- - - -

COLLEGAMENTI ORIZZONTALI	Percorsi esterni: Assenza di percorso/pavimentazione a raso accessibile. Percorsi interni: Presenza di serramento vetrato non conforme (profilo inferiore < 40 cm). Presenza su percorso pedonale di dislivello causato da gradino/i di altezza massima 5 cm. Assenza di segnalazione tattile-plantare per non vedenti per interni di segnalazione presenza rampa/scala. Presenza su percorso pedonale di dislivello causato da gradino/i di altezza complessiva 2,5/100 cm/ presenza di dislivello (max 1 ml) causato da gradini non risolvibile attraverso l'installazione di una rampa.		2 4 2 4
SERVIZI IGienICI DEDICATI	Servizio igienico alunni: Assenza di sanitari, maniglioni ed accessori conformi in servizio igienico esistente. Assenza di segnaletica informativa (mappa tattile) e di orientamento su supporto. Servizio igienico insegnanti: Assenza di servizio igienico accessibile. Assenza di segnaletica informativa (mappa tattile) e di orientamento su supporto.		2 4 3 4

SICUREZZA	Assenza di personale formato sulla gestione dell'emergenza in presenza di persone con esigenze specifiche (disabilità motoria, sensoriale e cognitiva). Assenza di impianto di allarme acustico/visivo all'interno dell'intera struttura. Presenza di serramento vetrato non conforme (profilo inferiore < 40 cm). Assenza di segnaletica informativa e di orientamento.		3 2 2 3

DESCRIZIONE INTERVENTI DI RISOLUZIONE	INTERVENTI STANDARD
RAGGIUNGIBILITÀ	<p>Realizzazione di segnaletica orizzontale e verticale a identificazione dello stallo riservato ai sensi del D.M. 236/89.</p> <p>Inserimento di segnalazione tattile costituita da fascia trattata a righe parallele.</p> <p>Intercettazione del pubblico servizio attraverso la collocazione di adeguata segnaletica tattile plantare sul marciapiede/percorso.</p>	<p>Cod. ISR04 Cod. IL01 Cod. IL03</p>
ACCESSO EDIFICIO/AREA	<p>Installazione di campanello/citofono/videocitofono esterno accessibile dalla sedia a ruote.</p> <p>Inserimento di segnalazione tattile costituita da fascia trattata a righe parallele.</p> <p>Eliminazione del dislivello attraverso la realizzazione di un raccordo della pavimentazione.</p> <p>Adeguamento della pavimentazione dissestata o inadeguata tramite rifacimento.</p> <p>Inserimento/sostituzione corrimano su entrambi i lati della scala.</p> <p>Installazione di mappa tattile quale rappresentazione della planimetria di un ambiente.</p> <p>Sostituzione del serramento vetrato esistente con un altro provvisto di parte cieca fino all'altezza di 40 cm.</p>	<p>Cod. IAR01 Cod. IL01 Cod. ID03 Cod. IPM01 Cod. ICV09 Cod. ILI03 Cod. ISE02</p>

COLLEGAMENTI VERTICALI	---	---
COLLEGAMENTI ORIZZONTALI	<p>Percorsi esterni:</p> <p>Nuova realizzazione di percorso a raso con caratteristiche conformi al D.M. 236/89.</p> <p>Percorsi interni:</p> <p>Sostituzione del serramento vetrato esistente con un altro provvisto di parte cieca fino all'altezza di 40 cm.</p> <p>Eliminazione del dislivello attraverso la realizzazione di un raccordo della pavimentazione.</p> <p>Realizzazione di fascia a pavimento per segnalazione di inizio e fine di rampa scala.</p> <p>Raccordo del percorso attraverso la installazione di una rampa amovibile o installazione di piattaforma elevatrice del tipo "a pantografo" senza vano corsa.</p>	<p>Cod. IPM02 Cod. ISE02 Cod. ID03 Cod. ILI02 Cod. ID05/ICV07</p>
SERVIZI IGienICI DEDICATI	<p>Servizio igienico alunni:</p> <p>Il wc esistente, con dimensioni conformi, dovrà essere attrezzato con: lavabo, wc, specchio, maniglioni, corrimano, e accessori annessi.</p> <p>Installazione di mappa tattile quale rappresentazione della planimetria di un ambiente.</p> <p>Servizio igienico insegnanti:</p> <p>Realizzazione di un servizio igienico a norma del D.M. 236/89.</p> <p>Installazione di mappa tattile quale rappresentazione della planimetria di un ambiente.</p>	<p>Cod. ISI04 Cod. ILI03 Cod. ISI01 Cod. ILI03</p>

SICUREZZA	<p>Formare un numero adeguato di lavoratori sulla gestione delle procedure di emergenza ed evacuazione in presenza di persone con esigenze specifiche (disabilità motoria, sensoriale e cognitiva e sulla LIS).</p> <p>Installazione dell'impianto di allarme acustico presente con installazione di elementi luminosi.</p> <p>Sostituzione del serramento vetrato esistente con un altro provvisto di parte cieca fino all'altezza di 40 cm.</p> <p>Inserimento di segnaletica informativa e di orientamento.</p>	<p>---</p> <p>Cod. IS01 Cod. ISE02 Cod. ICO01</p>

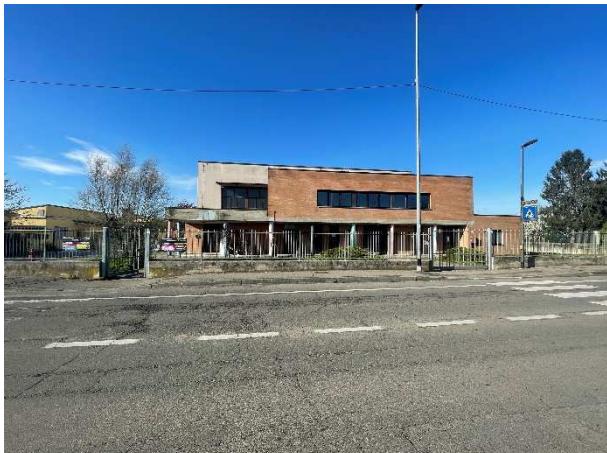
FOTO

Denominazione	Palestra	Zona	Centrale
Via/Piazza	Via De Gasperi, 8	Codice identificativo	CS1
Funzione principale	Palestra	Vincoli sull'immobile	Nessuno

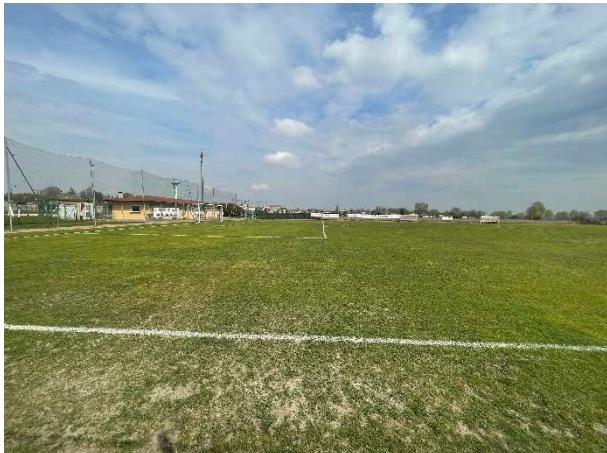
FOTO

Denominazione	Campo da calcio	Zona	Periferica
Via/Piazza	Via XXV Aprile	Codice identificativo	CS2
Funzione principale	Campo da calcio e spogliatoi	Vincoli sull'immobile	Nessuno

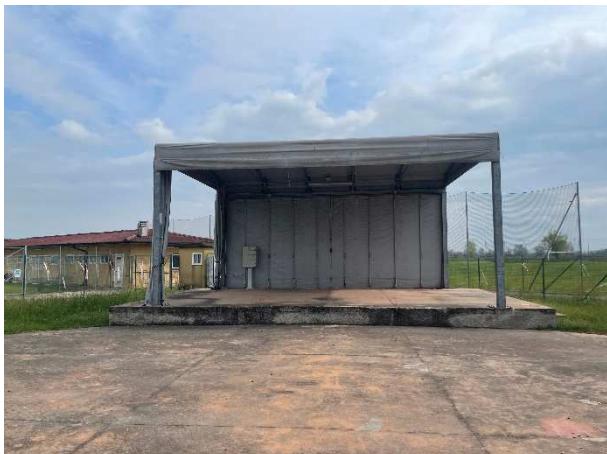
MACRO CATEGORIA	CARATTERISTICHE E CRITICITÀ	CATEGORIA DISABILITÀ	GIUDIZIO
RAGGIUNGIBILITÀ	Assenza di segnalazione tattile plantare come linea guida alle persone non vedenti. Assenza di segnalazione tattile-plantare per l'intercettazione di pubblici servizi. Assenza di segnaletica informativa esterna.		4 4 2 4
ACCESSO EDIFICIO/AREA	Assenza di segnaletica informativa (mappa tattile) e di orientamento su supporto. Assenza di segnaletica informativa esterna.		4 4 2 3
COLLEGAMENTI VERTICALI	---		- - - -
COLLEGAMENTI ORIZZONTALI	Sportello pubblico con altezza non adeguata (bancone bar). Assenza di segnalazione tattile plantare come linea guida alle persone non vedenti. Presenza di dislivello di altezza complessiva 2,5/100 cm (palco).		3 4 2 4
SERVIZIIGENICI DEDICATI	Assenza di segnaletica informativa (mappa tattile) e di orientamento su supporto.		4 4 3 4
SICUREZZA	Assenza di personale formato sulla gestione dell'emergenza in presenza di persone con esigenze specifiche (disabilità motoria, sensoriale e cognitiva). Assenza di impianto di allarme acustico/visivo all'interno dell'intera struttura.		4 2 2 4

DESCRIZIONE INTERVENTI DI RISOLUZIONE	INTERVENTI STANDARD
RAGGIUNGIBILITÀ	Inserimento di segnalazione tattile costituita da fascia trattata a righe parallele. Intercettazione del pubblico servizio attraverso la collocazione di adeguata segnaletica tattile plantare sul marciapiede/percorso. Inserimento di segnaletica informativa e di orientamento.	Cod. IL01 Cod. IL03 Cod. ISC01
ACCESO EDIFICIO/AREA	Installazione di mappa tattile quale rappresentazione della planimetria di un ambiente. Inserimento di segnaletica informativa e di orientamento.	Cod. ILI03 Cod. ISC01
COLLEGAMENTI VERTICALI	---	---
COLLEGAMENTI ORIZZONTALI	Installazione/creazione di bancone con il piano ad altezza di cm 90 dal pavimento. Inserimento di segnalazione tattile costituita da fascia trattata a righe parallele. Inserimento di segnalazione tattile costituita da fascia trattata a righe parallele. Raccordo del percorso attraverso la installazione di una rampa amovibile.	Cod. IAR02 Cod. IL01 Cod. ID05

SERVIZI IGienICI DEDICATI	Installazione di mappa tattile quale rappresentazione della planimetria di un ambiente.	Cod. ILI03
SICUREZZA	Formare un numero adeguato di lavoratori sulla gestione delle procedure di emergenza ed evacuazione in presenza di persone con esigenze specifiche (disabilità motoria, sensoriale e cognitiva e sulla LIS). Installazione dell'impianto di allarme acustico presente con installazione di elementi luminosi.	--- Cod. IS01

L'Amministrazione Comunale ha in itinere un progetto di ristrutturazione dell'Area Feste.
Si consiglia di aggiungere nel parcheggio antistante uno stallone riservato ai sensi del D.M. 536/98

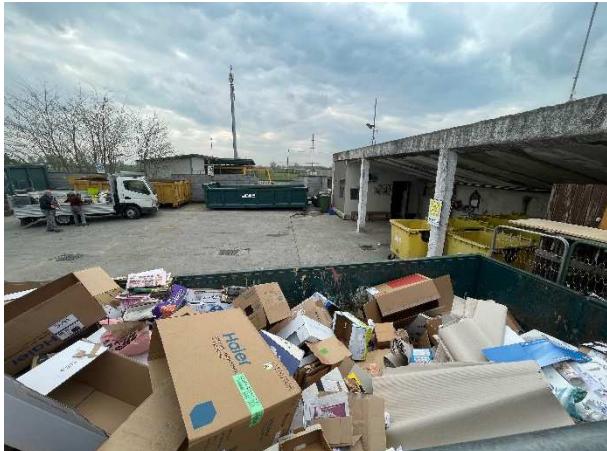
MACRO CATEGORIA	CARATTERISTICHE E CRITICITÀ	CATEGORIA DISABILITÀ	GIUDIZIO
RAGGIUNGIBILITÀ	Assenza di segnaletica informativa per la raggiungibilità. Parcheggio riservato sprovvisto di segnaletica orizzontale e verticale. Assenza di segnalazione tattile-plantare per l'intercettazione di pubblici servizi. Assenza di segnalazione tattile-plantare per interni come linea guida all'orientamento delle persone non vedenti.		3
			4
			2
			4
ACCESO EDIFICIO/AREA	Assenza di segnaletica informativa (mappa tattile) e di orientamento su supporto. Presenza di sconnesioni e deformazioni diffuse di porzioni della pavimentazione esistente.		2
			4
			2
			4
COLLEGAMENTI VERTICALI	---		-
			-
			-
			-
COLLEGAMENTI ORIZZONTALI	Presenza di porzione di percorso/marciapiede con pendenza eccessiva. Assenza di segnalazione tattile-plantare per interni come linea guida all'orientamento delle persone non vedenti.		2
			4
			2
			4

SERVIZI IGienICI DEDICATI	Assenza di servizio igienico. Assenza di segnaletica informativa (mappa tattile) e di orientamento su supporto.		1
			1
			1
			1
SICUREZZA	Assenza di impianto di allarme acustico/visivo all'interno dell'intera struttura.		3
			2
			2
			3

DESCRIZIONE INTERVENTI DI RISOLUZIONE	INTERVENTI STANDARD
RAGGIUNGIBILITÀ	Inserimento di segnaletica informativa e di orientamento. Realizzazione di segnaletica orizzontale e verticale a identificazione dello stallo riservato ai sensi del D.M. 236/89. Intercettazione del pubblico servizio con collocazione di segnaletica tattile plantare sul percorso. Inserimento di segnalazione tattile con fascia di larghezza 60 cm trattata a righe parallele.	Cod. ISC01 Cod. ISR04 Cod. IL03 Cod. IL01
ACCESO EDIFICIO/AREA	Installazione di mappa tattile quale rappresentazione della planimetria di un ambiente. Adeguamento della pavimentazione dissestata o inadeguata tramite rifacimento.	Cod. ILI03 Cod. IPM01
COLLEGAMENTI VERTICALI	---	---
COLLEGAMENTI ORIZZONTALI	Demolizione della rampa esistente e ricostruzione della stessa con pendenza corretta. Inserimento di segnalazione tattile costituita da fascia trattata a righe parallele.	Cod. ID04 Cod. IL01

SERVIZI IGienICI DEDICATI	Realizzazione di un servizio igienico a norma del D.M. 236/89. Installazione di mappa tattile quale rappresentazione della planimetria di un ambiente.	Cod. ISI01 Cod. ILI03
SICUREZZA	Installazione dell'impianto di allarme acustico presente con installazione di elementi luminosi.	Cod. ISO1

L'Amministrazione ha in itinere un progetto di ristrutturazione totale della piazzola ecologica.

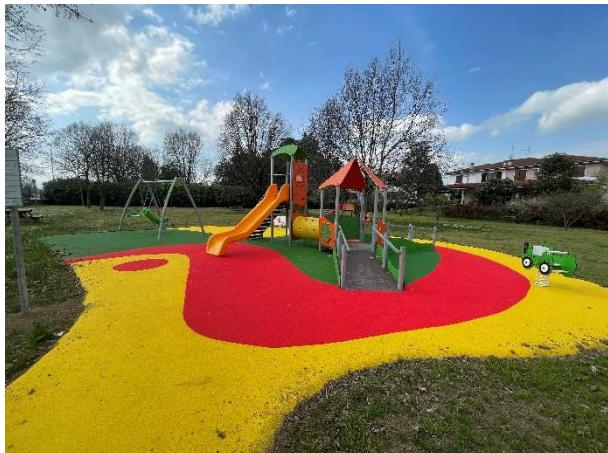
MACRO CATEGORIA	CARATTERISTICHE E CRITICITÀ	CATEGORIA DISABILITÀ	GIUDIZIO
RAGGIUNGIBILITÀ	Assenza di segnalazione tattile plantare come linea guida alle persone non vedenti. Assenza di segnalazione tattilo-plantare per l'intercettazione di pubblici servizi.		4 4 2 4
ACCESSO EDIFICIO/AREA	Assenza di segnaletica informativa (mappa tattile) e di orientamento su supporto. Assenza di segnaletica informativa esterna.		4 4 2 3
COLLEGAMENTI VERTICALI	--		- - - -
COLLEGAMENTI ORIZZONTALI	Assenza di percorso/pavimentazione a raso accessibile. Assenza di spazio per la sosta di persona su sedia a ruote o adeguamento dimensionale dello stallo a corredo di seduta preesistente. Assenza di segnalazione tattilo-plantare per interni come linea guida all'orientamento delle persone non vedenti. Assenza di fontana accessibile.		2 4 2 4
SERVIZI IGienICI DEDICATI	--		- - - -
SICUREZZA	--		- - - -

DESCRIZIONE INTERVENTI DI RISOLUZIONE	INTERVENTI STANDARD
RAGGIUNGIBILITÀ	Inserimento di segnalazione tattile costituita da fascia trattata a righe parallele. Intercettazione del pubblico servizio attraverso la collocazione di adeguata segnaletica tattile plantare sul marciapiede/percorso.	Cod. IL01 Cod. IL03
ACCESO EDIFICIO/AREA	Installazione di mappa tattile quale rappresentazione della planimetria di un ambiente. Inserimento di segnaletica informativa e di orientamento.	Cod. ILI03 Cod. ISC01
COLLEGAMENTI VERTICALI	---	---
COLLEGAMENTI ORIZZONTALI	Nuova realizzazione di percorso a raso con caratteristiche conformi al D.M. 236/89. Ristrutturazione od ampliamento della pavimentazione di corredo a seduta esistente. Inserimento di segnalazione tattile costituita da fascia trattata a righe parallele. Sostituzione/installazione di fontana con modello di tipo accessibile.	Cod. IPM02 Cod. ISR02 Cod. IL01 Cod. ISR03

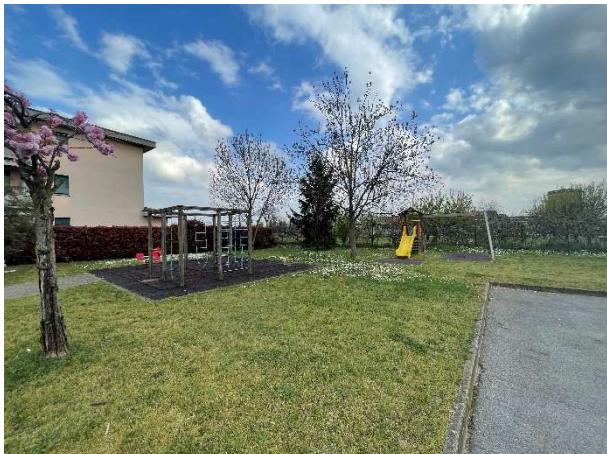
MACRO CATEGORIA	CARATTERISTICHE E CRITICITÀ	CATEGORIA DISABILITÀ	GIUDIZIO
RAGGIUNGIBILITÀ	Assenza di segnalazione tattile plantare come linea guida alle persone non vedenti. Assenza di segnalazione tattile-plantare per l'intercettazione di pubblici servizi. Parcheggio riservato sprovvisto di segnaletica orizzontale e verticale.		3 4 2 4
ACCESSO EDIFICIO/AREA	Assenza di segnaletica informativa (mappa tattile) e di orientamento su supporto. Presenza su percorso pedonale di dislivello causato da gradino/i di altezza massima 5 cm.		3 4 2 4
COLLEGAMENTI VERTICALI	--		- - - -
COLLEGAMENTI ORIZZONTALI	Assenza di percorso/pavimentazione a raso accessibile. Assenza di spazio per la sosta di persona su sedia a ruote o adeguamento dimensionale dello stallo a corredo di seduta preesistente. Assenza di segnalazione tattile-plantare per interni come linea guida all'orientamento delle persone non vedenti.		2 4 2 4

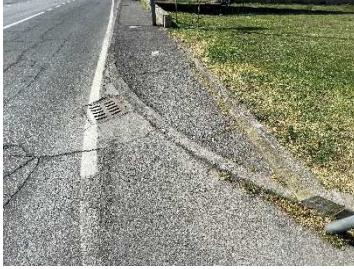
P1.07	Presenza su percorso pedonale di dislivello causato da gradino/i di altezza massima 5 cm.

2	Cod. ID03

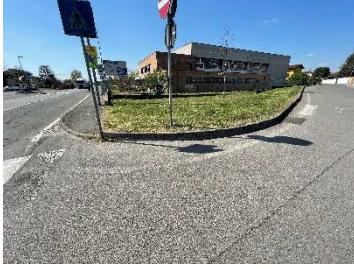
4	
P1.08	Assenza di percorso/pavimentazione a raso accessibile.

2	Cod. IPM02

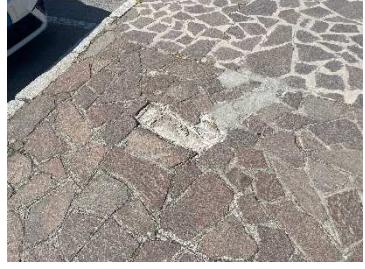
P2.13	Presenza di sconnessioni e deformazioni diffuse di porzioni della pavimentazione esistente.

3	Cod. IPM01
